## Catálogo de elementos a protexer ou recuperar

Aprobación provisional e definitiva

Abri 2020

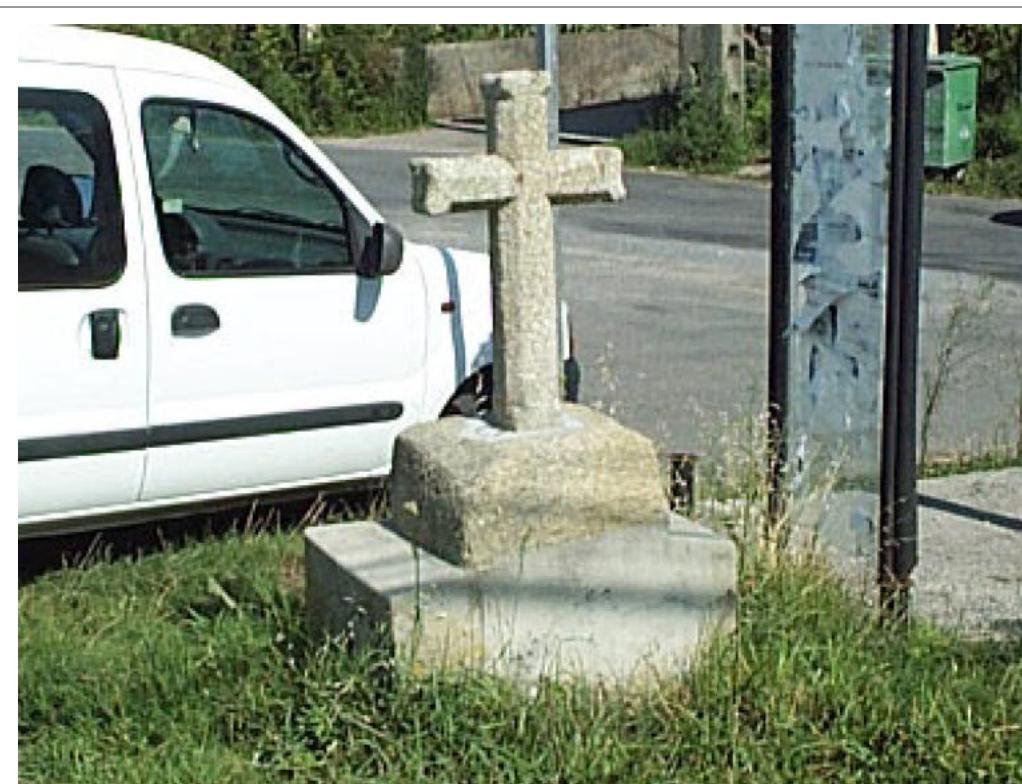
Código do elemento: **01.01**

Estado de conservación: **Regular** Uso actual: **-**

De pequenas dimensións, a súa base é cadrada e sen chanzos, carece de fuste e a sección da cruz é cadrada. Non ten imaxes representativas. Situado ó bordo dunha estrada, nun entorno rural formado por edificacións tradicionais, de nova construcción e terreos de cultivo.

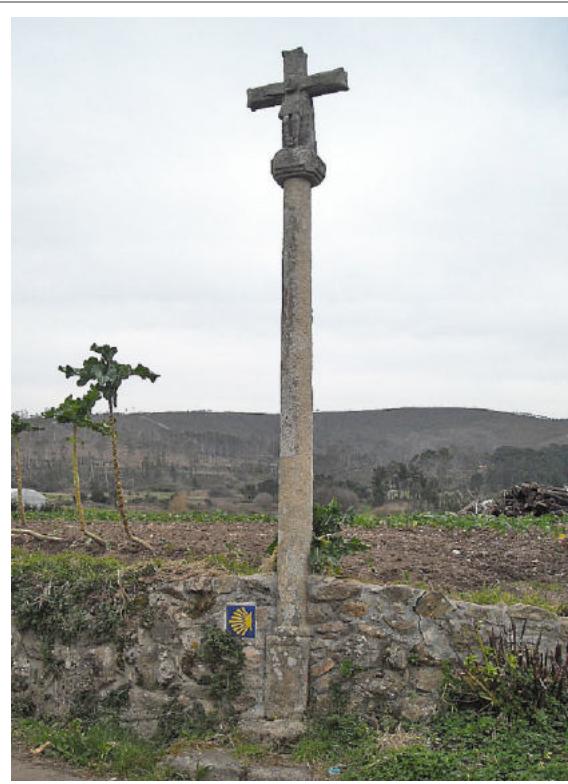
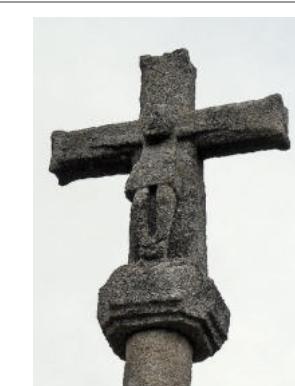
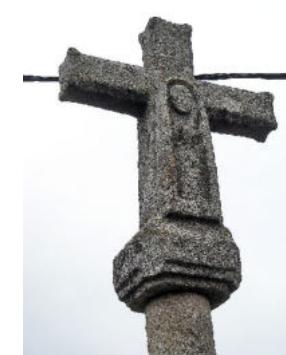
Denominación: CRUCEIRO  
Localización: San Salvador de Duio  
Parroquia: Duio (San Vicenzo)

Estado de conservación:  
**Bo**

Cruceiro cun chanxo de base cadrada embebida nun pequeno muro de mampostería. O fuste é de sección circular e o capitel situado no seu extremo superior é de planta cadrada, a mesma forma que a sección da cruz. Atópanse representadas dúas imaxes de formas moi simples. Situado ao bordo da estrada nun contorno rural, formado por edificacións tradicionais e de nova construcción, así como de terreos de cultivo.

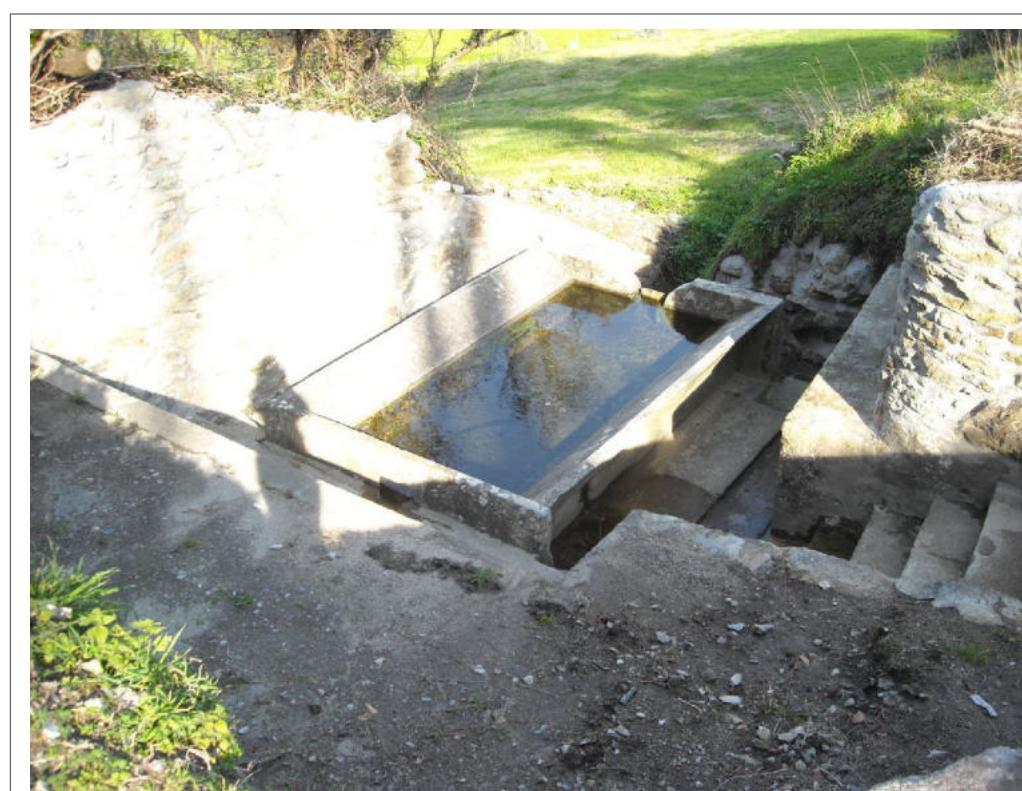
- Código do elemento: **01.03**
- Denominación: **FONTE - LAVADOIRO**
- Localización: **O Castro de Duio**
- Parroquia: **Duio (San Vicenzo)**
- Coordenadas UTM: **477.012 / 4.753.438**

- Obras permitidas: **As reguladas na normativa segundo o nivel de protección do elemento**
- Estado de conservación: **Bo**
- Uso actual: **-**
- Titularidade: **Pública**

- Descripción do ben:
- Conxunto formado por unha fonte e un lavadero. Neste caso aproveítase un nacemento natural de auga para instalar unha fonte, que encabeza o conxunto, e un lavadero, co que se obtén un doble aproveitamento da auga. A construción sitúase por debaixo da rasante natural do terreo, polo que conta con muros perimetrais de cachotería de granito para conte-las terras. Estes muros están na actualidade encintados ou enfoscados en partes con morteiro de cemento. Para acceder ó recinto dispón dunhas escaleiras de chanzos de pedra, sendo o piso de lousado de pedra con partes de formigón. O lavadero consiste nun gran pilón rectangular de pedra coroadas na súa caras de maior lonxitude con lousas de granito inclinadas ben pulidas para facilitalo lavado da roupa. O piso do pilón tamén é de lousas de granito. A súa contorna está formada por unha mestura de pradaría, campos de labranza e montes de piñeiro e eucaliptos. Destaca a súa proximidade á Praia da Arnela.

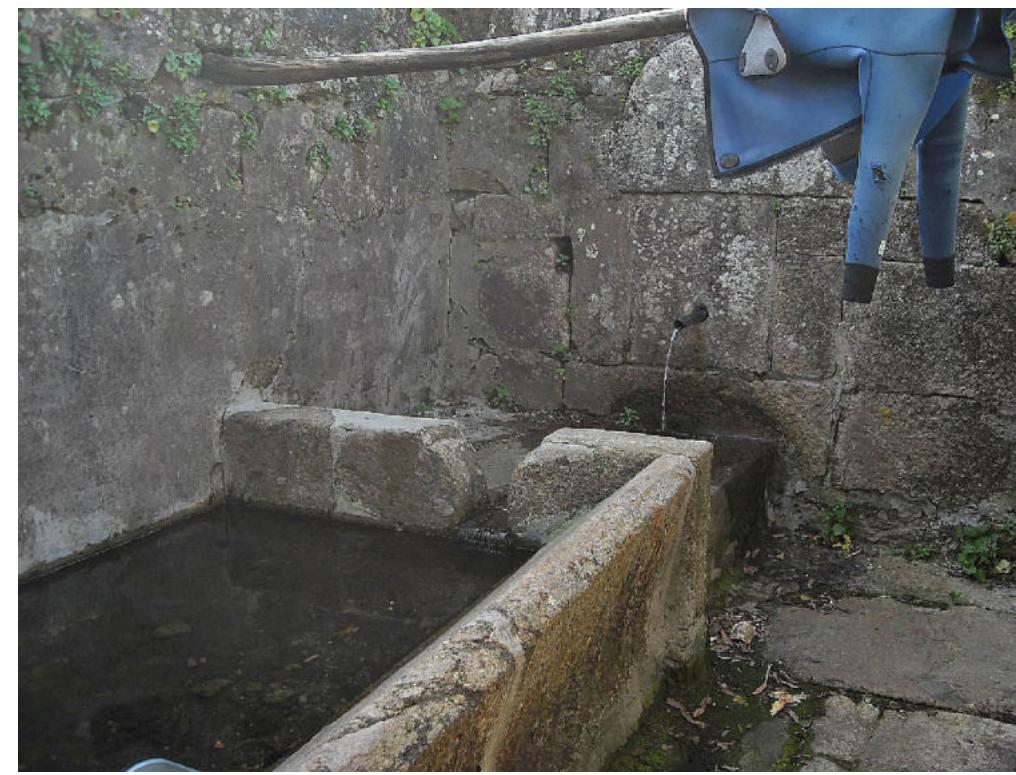
Código do elemento: **01.04**

**Regular**

Nesta construcción, formada por unha fonte e un lavadoiro, aproveítase un nacemento natural de auga para obter un dobre aproveitamento da mesma; o consumo humano e do gando, e lava-la roupa. O conxunto sitúase á beira dun camiño e está rodeado en tres das súa caras por un muro de cachotería de granito para conte-las terras do terreo lindero, que está máis elevado. Na fachada de acceso presenta un murete de cachotería de granito a xeito de peche. A fonte é de tipo fonte de cano, e conta cun cano de ferro que verte a auga nun pequeno tanque de granito, dende o que discorre a auga a través dunha canle, tamén de granito, ata o estanque do lavadoiro. O lavadoiro consiste nun pilón rectangular de pedra acaroado en dúas das súas caras ós muros de cachotería. Está coroadado nunha das súas caras con lousas de granito inclinadas ben pulidas para facilitalo lavado da roupa. A instalación está emprazada nunha contorna natural formada por campos de cultivo e grupos de eucaliptos e piñeiros.

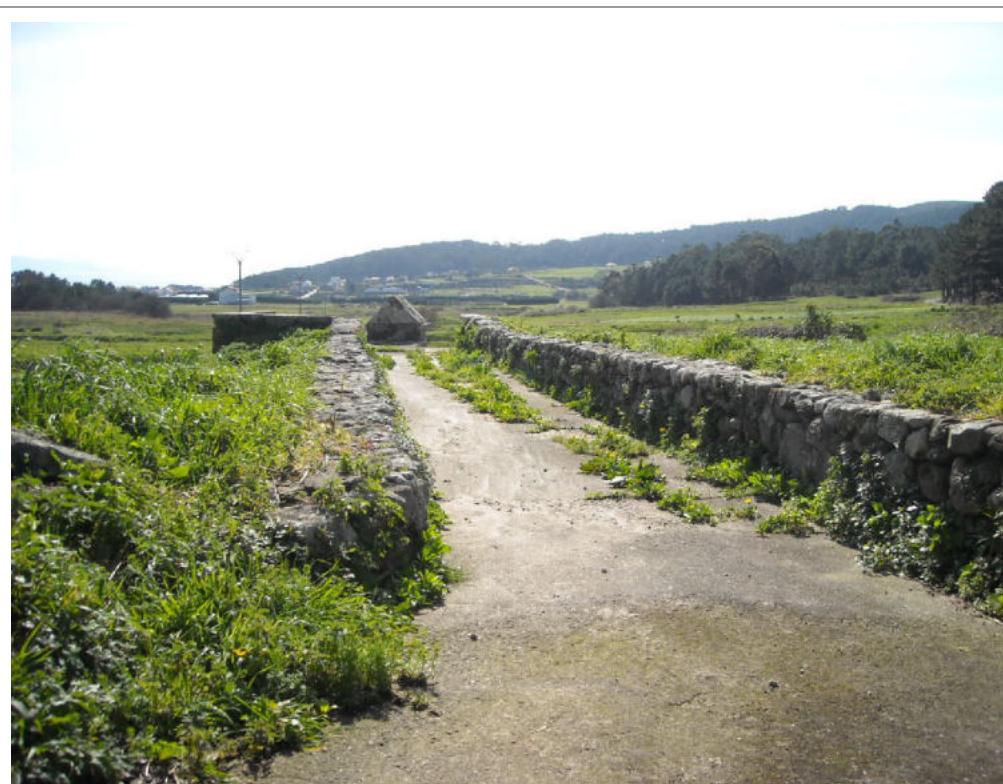
01.05

**Descripción do ben.**  
Conxunto formado por unha fonte e un lavadoiro. A construción sitúase nun terreo en pendente, polo que para baixar dende o camiño de acceso ó nivel da fonte e do lavadoiro dispón dunhas escaleiras de chanzos de pedra, sendo o piso de lousado tamén de pedra. O recinto está rodeado por un pequeno murete perimetral de cachotería de granito. A fonte é de tipo fonte de cano que, dada a elaboración do muro da súa fronte, poderíase encadrar dentro do subgrupo de fontes do cabalíño. O muro frontal está adornado cunha serie de molduras e remata en forma triangulara a modo de frontón. Conta con dous canos de ferro que verten a auga nun pequeno tanque de granito, dende o que discorre a auga a través dunha canle, tamén de granito, ata o estanque do lavadoiro. O lavadoiro consiste nun gran pilón rectangular de pedra coroado nas súas caras lonxitudinais con lousas de granito inclinadas ben pulidas para facilitalo lavado da roupa. O piso do pilón tamén é de lousas de granito. O conxunto está emprazado nas aforas do lugar de Denle á beira dunha canle de auga nunha zona de praderías e campos de cultivo.

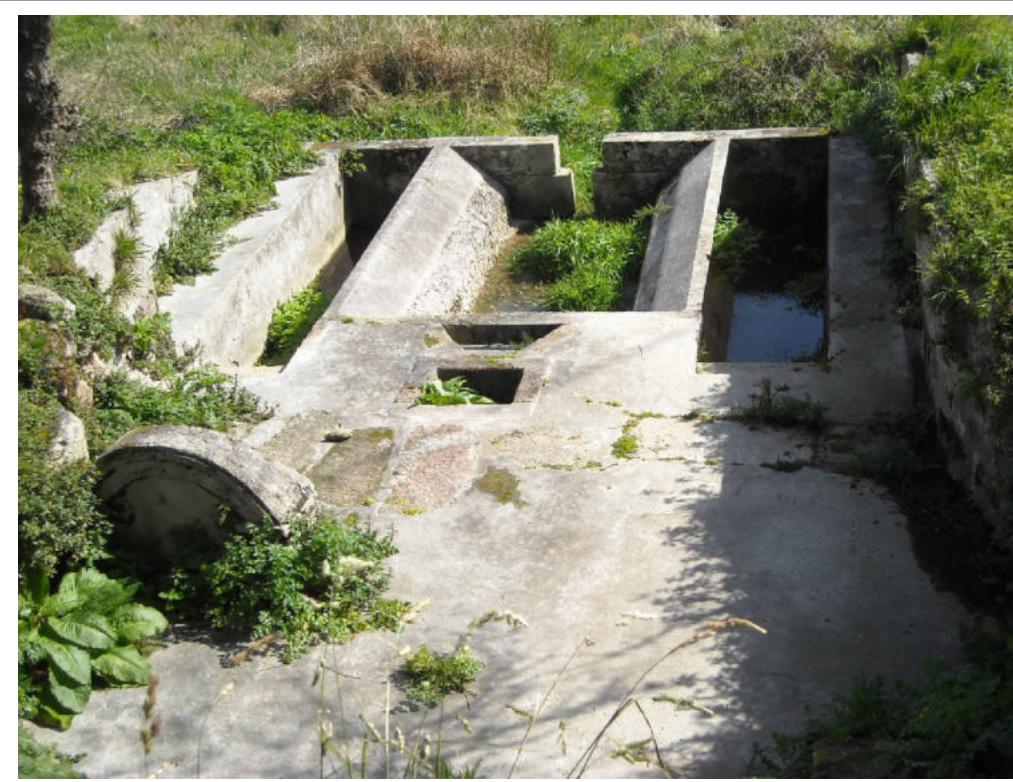
Código do elemento: **01.06**

**Malo**

Nesta construcción, formada por unha fonte e un lavadoiro, aproveítase un nacemento natural de auga para obter un dobre aproveitamento da mesma; o consumo humano e do gando, e lava-la roupa. A construcción sitúase nun terreiro en pendente polo que o conxunto conta na súa parte superior e nos seus laterais con muros de cachotería de granito para conter as terras. Para acceder ó recinto dende o terreiro máis elevado dispón dunhas escaleiras de chanzos de pedra. A fonte é de tipo fonte de cano, e conta cun cano de ferro que verte a auga nun pequeno tanque de granito, dende o que discorre a auga a través dunha canle, tamén de granito, ata o estanque do lavadoiro. O lavadoiro está coroado en dúas das súas caras con lousas de granito inclinadas ben pulidas para facilitalo lavado da roupa. A auga entra e sae polas caras frontais, que tamén están realizadas en cantería. O conxunto está emprazado preto dunha estrada local nunha contorna natural formada por campos de cultivo e grupos de eucaliptos e piñeiros.

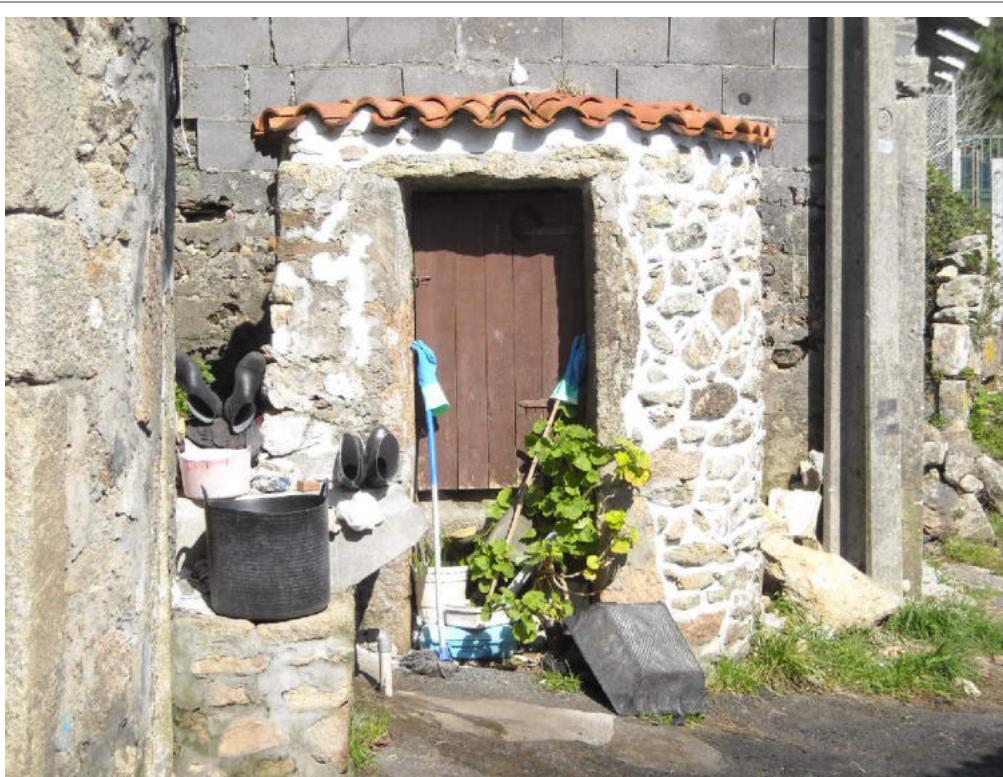
Código do elemento: **01.07**

Estado de conservación:  
**Regular**

Sinxela construcción destinada a fornecer de auga para o consumo humano e dos animais e para a rega das leiras. Pertence ó grupo de pozos cubertos e vai totalmente pechado. Está situado na marxe dun camiño e acarreado pola súa parte posterior ó muro dunha edificación. É de volume cilíndrico e remata nun tellado cónico. Os muros de peche están construídos con fábrica de cachotería de granito, e a cuberta e de trámado de madeira con tella curva. Presenta encima do peitoril unha porta de acceso de madeira. Vai acompañado no seu exterior dun pequeno lavadoiro para a roupa. A edificación está situada no núcleo de Denle, no que existen outras construcións catalogadas como hórreos, fontes e casas. A súa contorna natural está formada campos de cultivo e zonas arboradas.

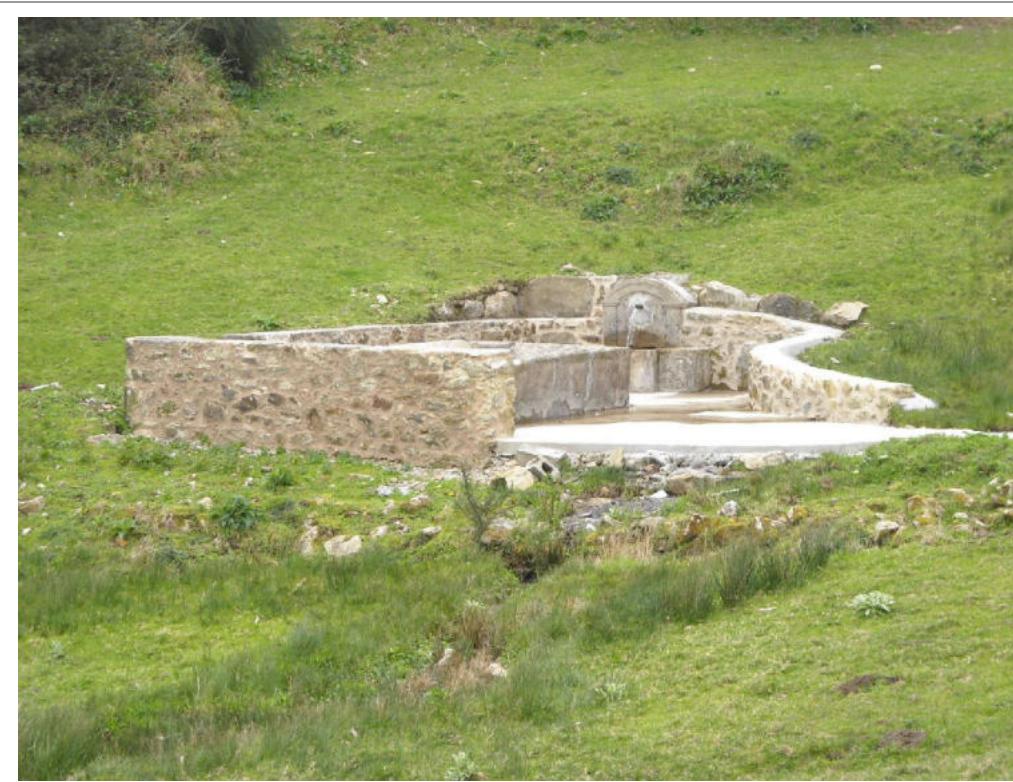
**01.08**

Estado de conservación:  
**Bo**

Construcción destinada ó aproveitamento doméstico da auga e para lava-la roupa. O conxunto está encabezado pola fonte, que fornece de auga ó lavadoiro, e rodeado por un murete de cachotería de granito que delimita a construcción e contén as terras. Este murete está na actualidade encintado con morteiro de cemento. O chan do recinto e do camiño de acceso está formado por unha soleira de formigón. A fonte é de tipo fonte de cano, e conta con un cano de ferro que verta a auga nun pequeno tanque de granito, dende o que discore a auga ata o estanque do lavadoiro. O muro da fronte da fonte está adornado cunha serie de sinxelas molduras. O lavadoiro consiste nun gran pilón rectangular de pedra coroados en todo o seu perímetro con lousas de granito inclinadas ben pulidas para facilita-lo lavado da roupa. O piso do pilón tamén é de lousas de granito. A construcción está situada nun terreo en pendente nas aforas do lugar de Ermedesuxo de Arriba. A súa contorna está formada por unha mestura de pradaría, campos de labranza e masas arboradas.

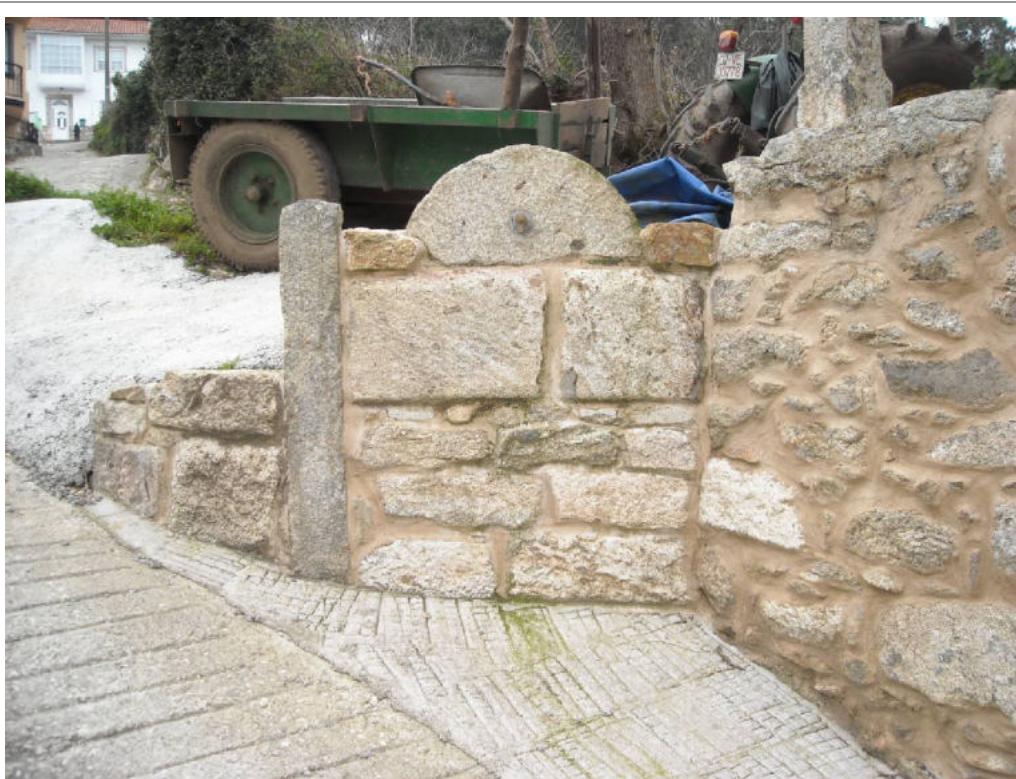
Código do elemento: **01.09**

Estado de conservación:  
**Bo**

Construcción de carácter comunal destinada a aproveitar un nacemento natural de auga para o consumo das persoas e dos animais. Poderíase encadrar dentro do tipo de fontes de cano, áinda que en lugar de contar cun cano que verte a auga libremente, vai provista dunha billa que controla o paso da auga. O muro frontal e o muro lateral de contención están realizados en fábrica de cachotería de granito. O chan do seu arredor está pavimentado con formigón. O seu carácter público ven confirmado pola súa situación á beira dun camiño vecinal, no lugar de Ermedesuxo de Arriba. Este núcleo contén varias construcións catalogadas e está rodeado por unha contorna natural formada por unha mestura de pradarias, campos de labranza e masas arboradas.

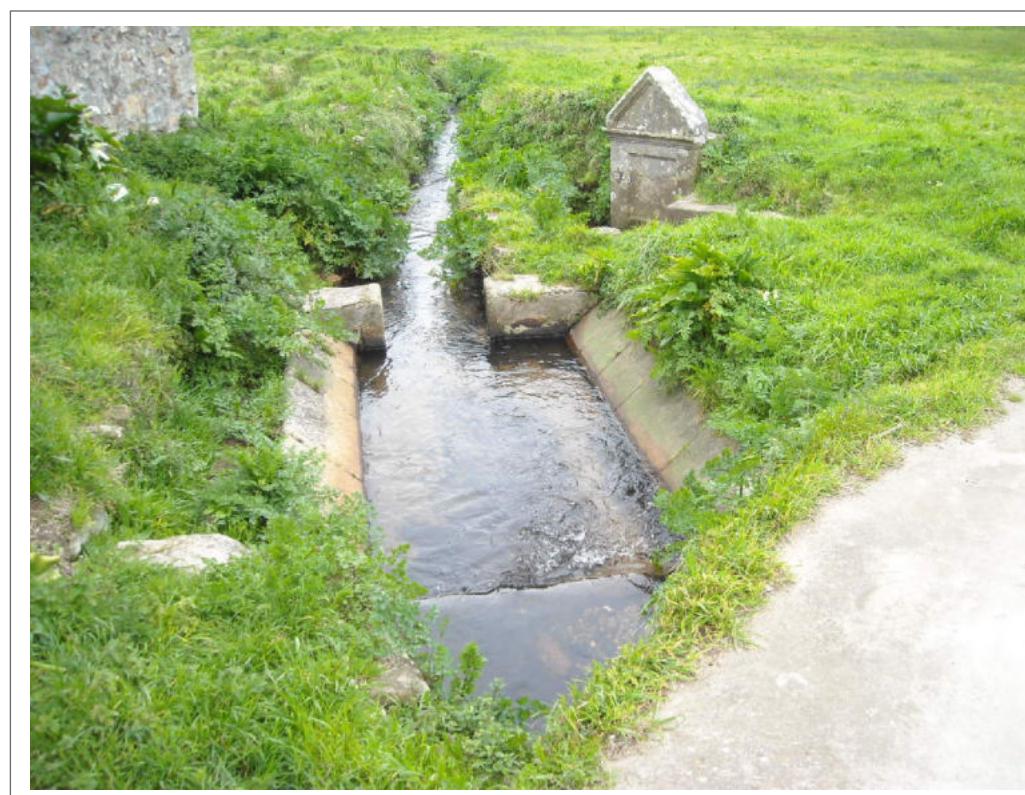
Código do elemento: **01.10**

Estado de conservación:  
**Regular**

Construcción destinada ó aproveitamento doméstico da auga e para lava-la roupa. O lavadoiro está situado na canle dun regato usando a auga que discorre naturalmente por el. A auga entra no estanque do lavadoiro de forma natural sen ningún tipo de canle intermedia. Para a regulación do nivel da auga dispón dun pequeno murete cunha comprota na cabeza do pilón. En ámbalas dúas marxes do regato están colocadas dúas rampas de pedra para fregar e mergulla-la roupa na auga. A fonte está situada a carón do regato e próxima ó lavaorío. É de tipo fonte de cano que, daba a elaboración do muro de cantería da súa fronte, poderíase encadrar dentro do subgrupo de fontes de carballiño. Este muro frontal está rematado por un frontón triangular con sinxelas molduras. Conta cun único cano de ferro embutido no muro. Para o acceso dende o camiño á fonte existen unhas escaleiras con chanzos de cantería. O conxunto está situado á beira dun camiño local ás aforas do núcleo de San Salvador de Duio. A súa contorna está formada por unha mestura de pradarias e campos de labranza.

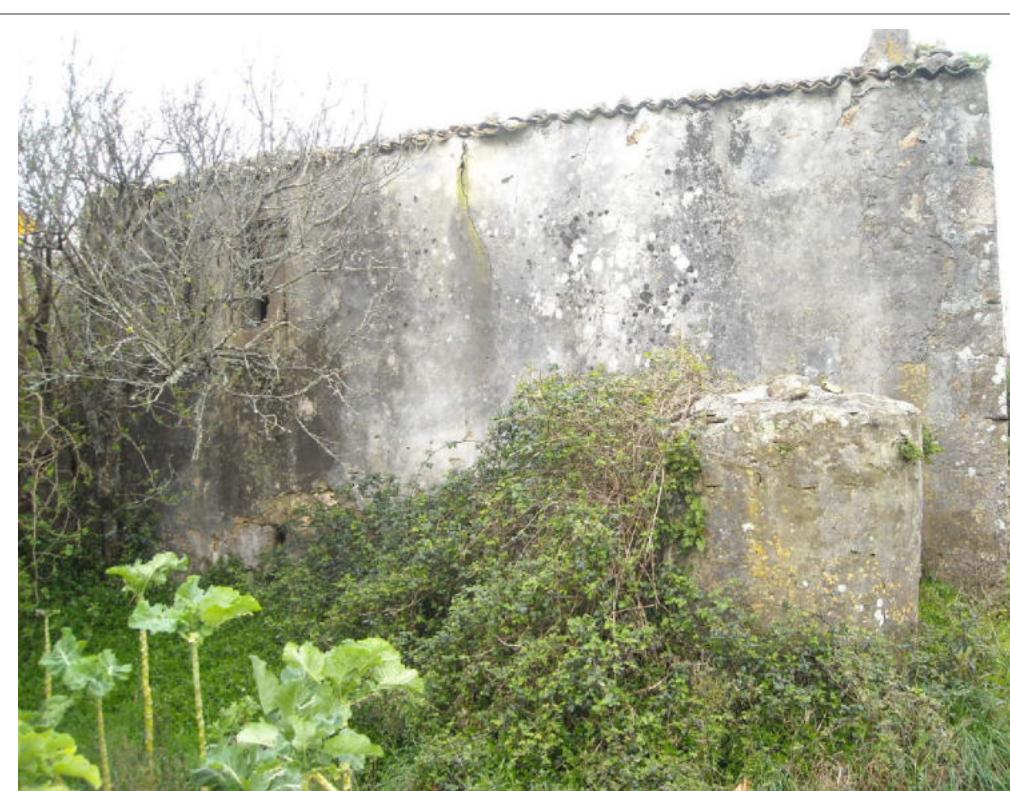
Código do elemento: **01.11**

Estado de conservación:  
**Malo**

Sinxela construcción destinada a fornecer de auga para o consumo humano e dos animais e para a rega das leiras. Pertence ó grupo de pozos cubertos e vai totalmente pechado. Está situado nunha finca particular. É de volume cilíndrico e remata nun tellado cónico. Os muros de peche están construídos con fábrica de cachotería de granito. Este tipo de fábrica tamén se aproveita para formar a cuberta a modo de boveda. A súa contorna está formada por unha mestura de pradarías e campos de labranza.

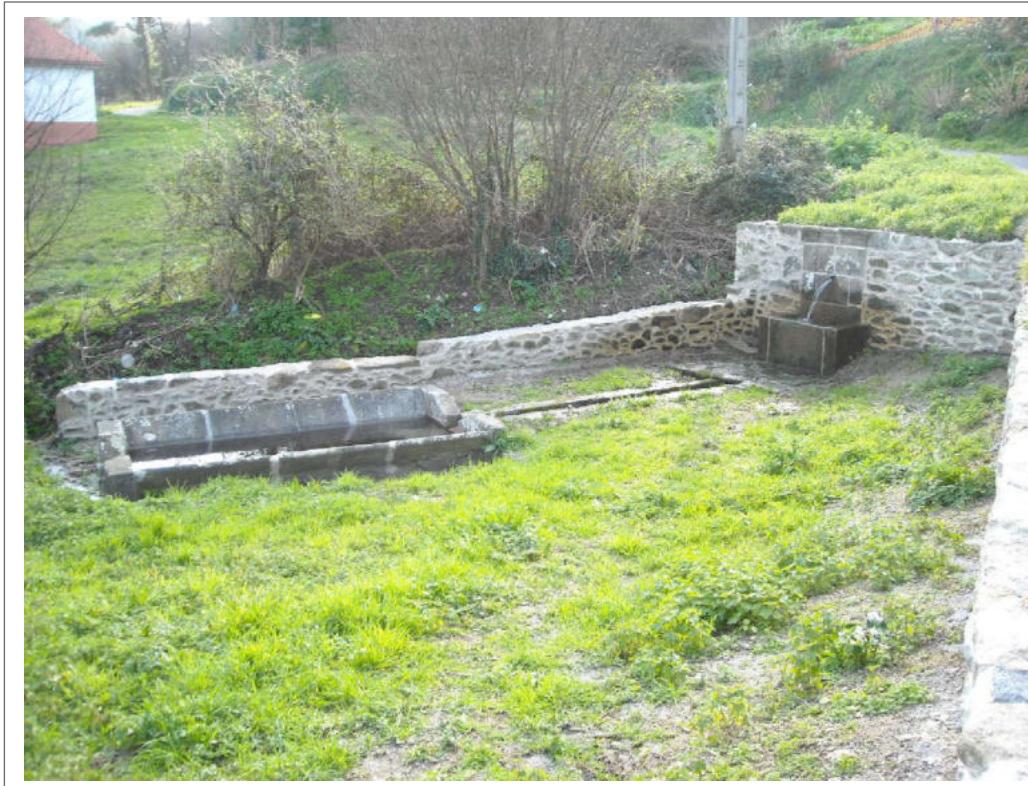
Código do elemento: **01.12**

Estado de conservación:  
**Bo**

Conxunto formado por unha fonte e un lavadoiro. Neste caso aproveítase un nacemento natural de auga para instalar unha fonte, que encabeza o conxunto, e un lavadoiro, co que se obtén un dobre aproveitamento da auga. A construción sitúase nun terreo en pendente, polo que o recinto está delimitado en parte por un muro de cachotería de granito que delimita o conxunto e contén as terras. A fonte é de tipo fonte de cano que, dada a elaboración do muro da súa fronte, poderíase encadrar dentro do subgrupo de fontes do cabaliño. Conta cun cano de ferro que verté a auga nun pequeno tanque de granito, dende o que discorre a través dunha canle, tamén de granito, ata o estanque do lavadoiro. O lavadoiro consiste nun gran pilón rectangular de pedra coroadado en dúas das súas caras con lousas de granito inclinadas ben pulidas para facilitalo lavado da roupa. O piso do pilón tamén é de lousas de granito. O conxunto está emprazado nas aforas do lugar de Vilar de Duio e próximo o castro, nunha zona de praderías e campos de cultivo.

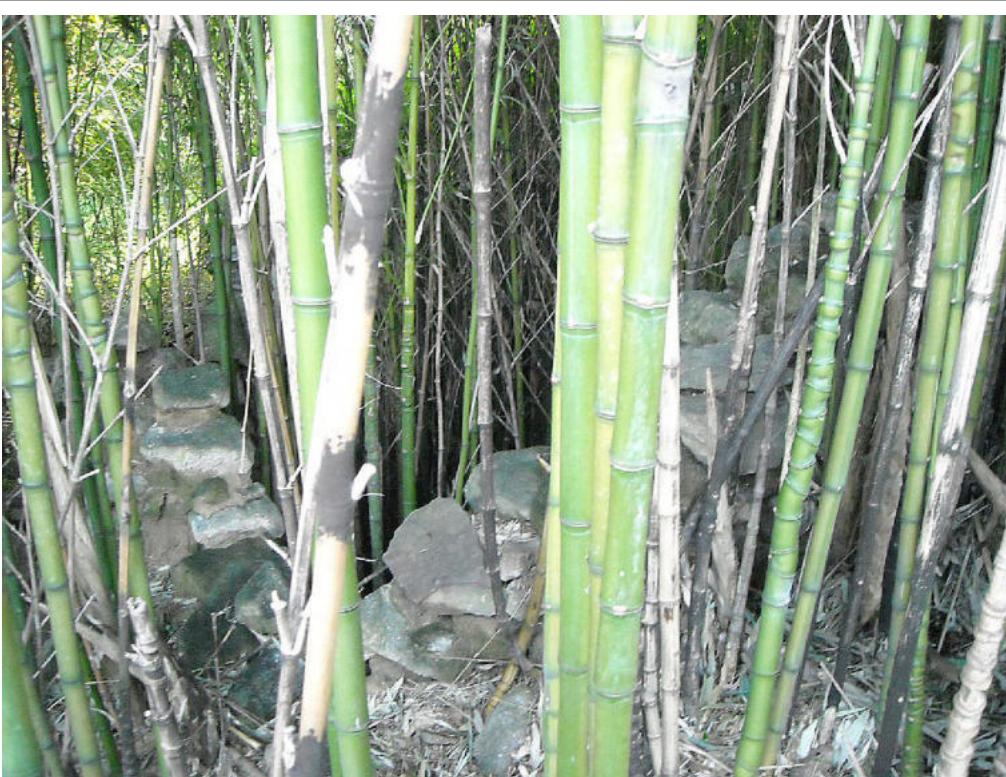
Código do elemento: **01.13**

Sinxela construción na que se aproveitaba a forza motriz xerada polo movemento e peso da auga para a transformación dos cereais (millo, trigo, centeo, etc.) en fariña coa que face-lo pan. Muíño hidráulico en péximo estado de conservación, hoxe en día invadido pola vexetación. A súa planta é rectangular con muros de cachotería de granito. A cuberta, xa desaparecida, seguramente estivera formada por unha estrutura de madeira con cubrición de tella. O muíño está situado nas aforas do lugar de O Castro de Duio, nunha contorna natural formada por unha mestura de pradarías, bosque de rebeira e plantacións forestais.

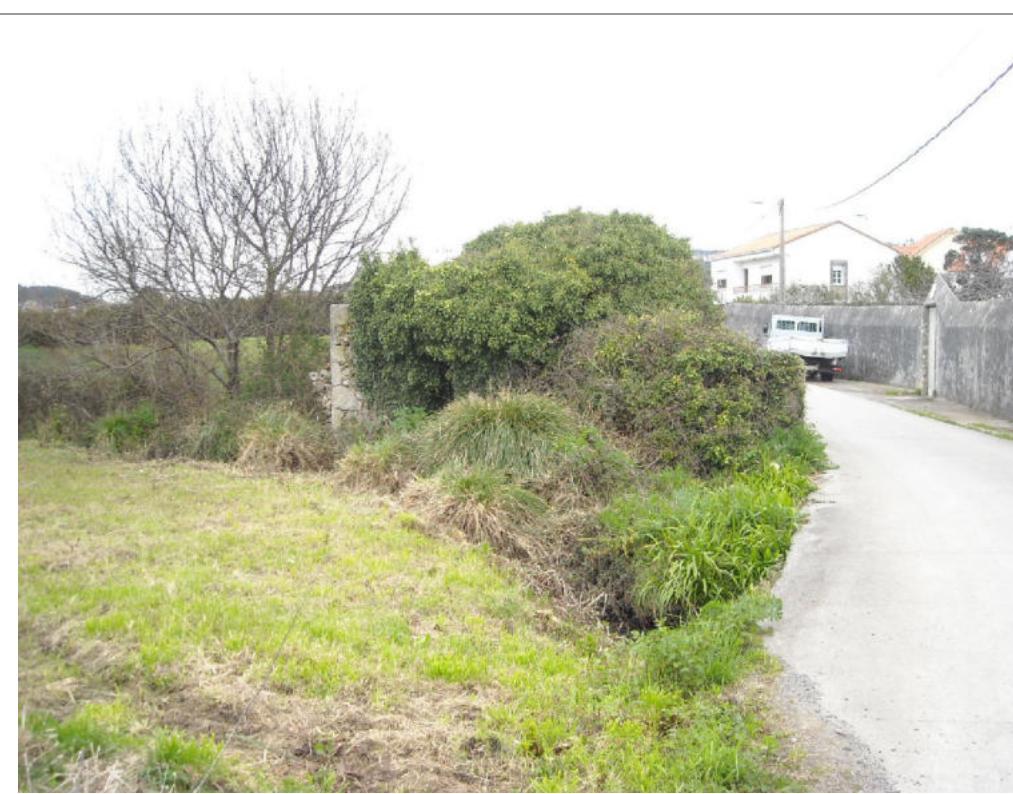
Código do elemento: **01.14**

Sinxela construcción na que se aproveitaba a forza hidráulica para a transformación de produtos do agro (millo, trigo, centeo, etc.). Nel faise a moenda para obtela faríña coa que face-lo pan. Muíño hidráulico en estado ruinoso e completamente invadido pola vexetación. A súa planta é rectangular con muros de cachotería de granito. A cuberta, xa desaparecida, seguramente estivera formada por unha estrutura de madeira con cubrición de tella. Debido ás silveiras que o rodean non é posible distinguir a infraestrutura exterior para recollida e canalización da auga ata o muíño. Aínda que o máis probable é que se trate dun muíño de canle por se-lo modelo de variante más xeneralizada dos muíños hidráulicos. O muíño está situado nas aforas do lugar de San Salvador de Duio. O entorno natural está formado por unha mestura de pradarias e campos de cultivo con árbores froiteiras.

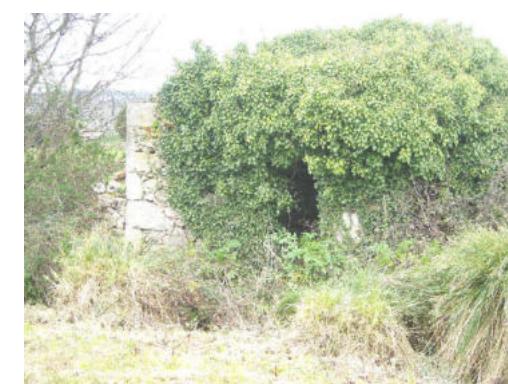
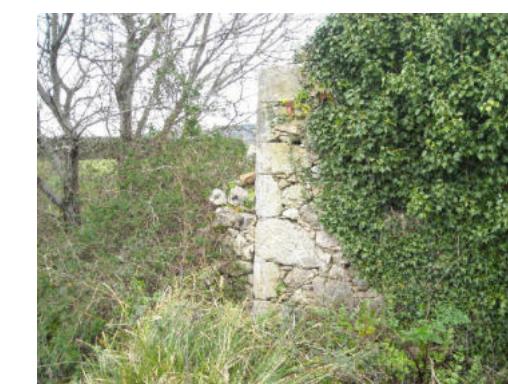
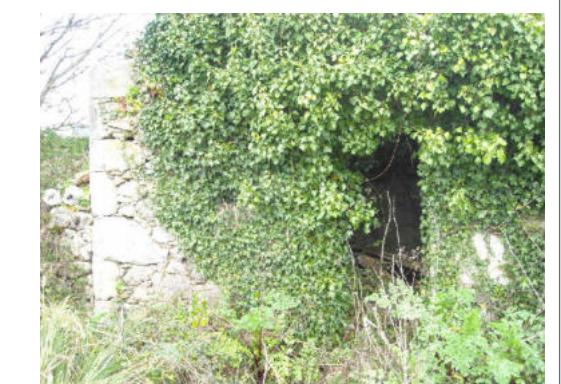
Estado de conservación:  
**Ruina**

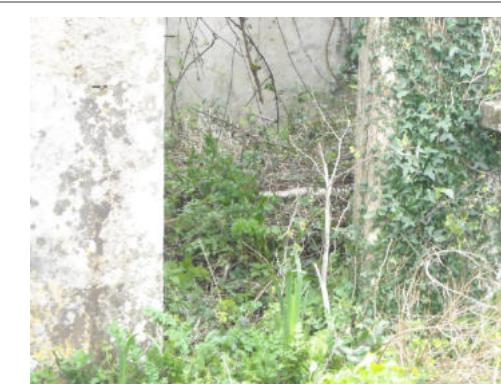
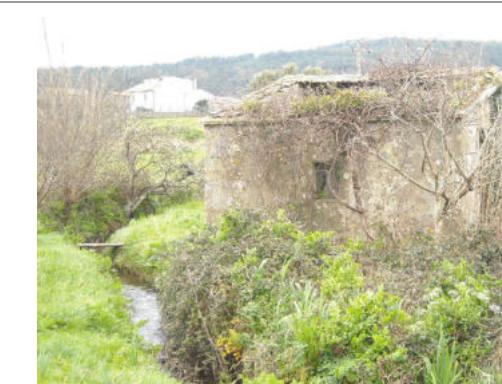
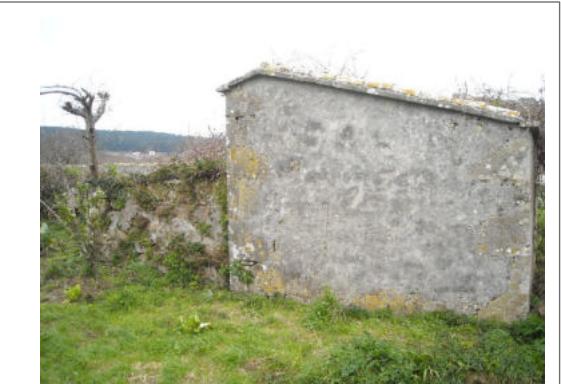
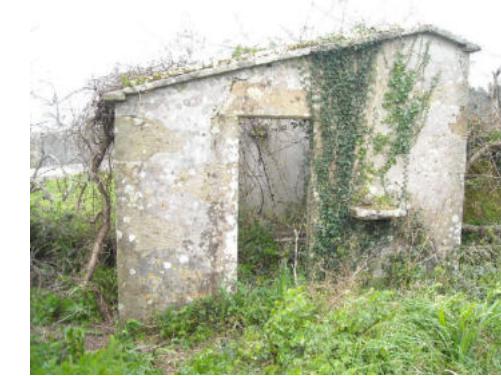
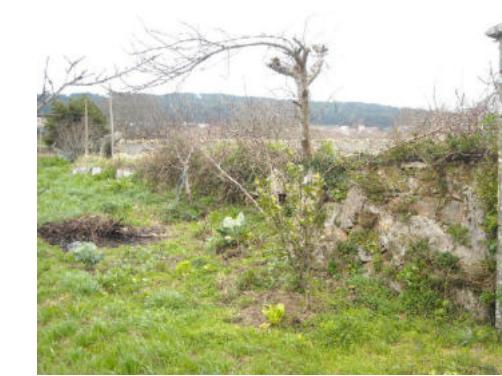
Código do elemento: **01.15**

Estado de conservación:  
**Malo**

Sinxela construcción na que se aproveitaba a forza hidráulica para a transformación de produtos do agro (millo, trigo, centeo, etc.). Nel faise a moenda para obtela faríña coa que fazer o pan. Consta esencialmente dunha construcción de planta rectangular con muros de cachotería de granito con cuberta a unha auga (cuberta á muñeira). Da cuberta orixinal unicamente se conserva o beiril de cantería. O resto dos elementos que a conformaban seguramente foran unha estrutura de madeira con cubrición de tella. Presenta porta de acceso alintelada e unha pequena ventá na fachada posterior. Destaca na fachada de acceso a presenza dun pousadoiro. No seu interior acollía os mecanismos para moer o gran, moitos deles xa desaparecidos. A infraestrutura exterior para recollida e canalización da auga ata o muiño estaba formada ó principio por un gabia no terreo para, a continuación, pasar a ser unha canle sobre un muro de cachotería (muiño de canle) coa que se ía gañando altura e obter así a suficiente enerxía hidráulica para facer a moenda. O muiño está situado nas aforas do lugar de San Salvador de Duio nunha contorna natural formada por unha mestura de pradarias e campos de cultivo con árbores froiteiras.

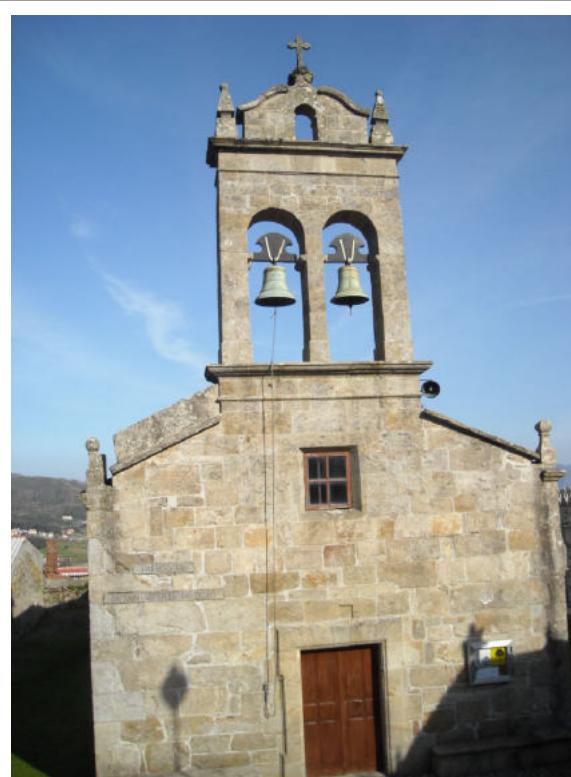
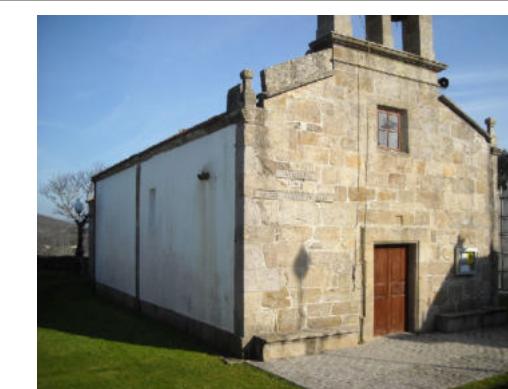
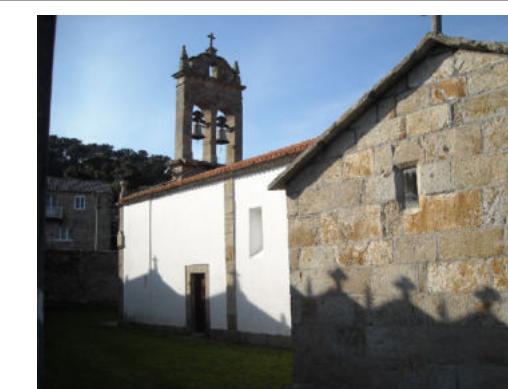
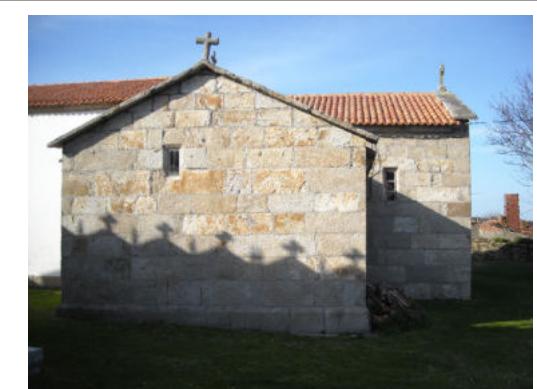
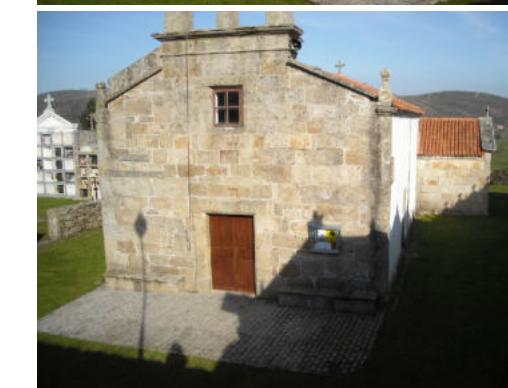
Código do elemento: **01.16**

**Bo**

Planta de salón con gran presbiterio rectangular y una sola nave dividida en cuatro tramos que descansan sobre pilas adosadas. El presbiterio tiene bóveda de cañón y arcos fajones sobre ménsulas. pequeño baptisterio a los pies de la nave. Gran retablo destaca en la capilla mayor. Fachada de forma pentagonal rematada con espadaña. Entorno formado por prados, terrenos de cultivo, edificaciones tradicionales, viviendas unifamiliares, monte bajo, huertas y arbollado.

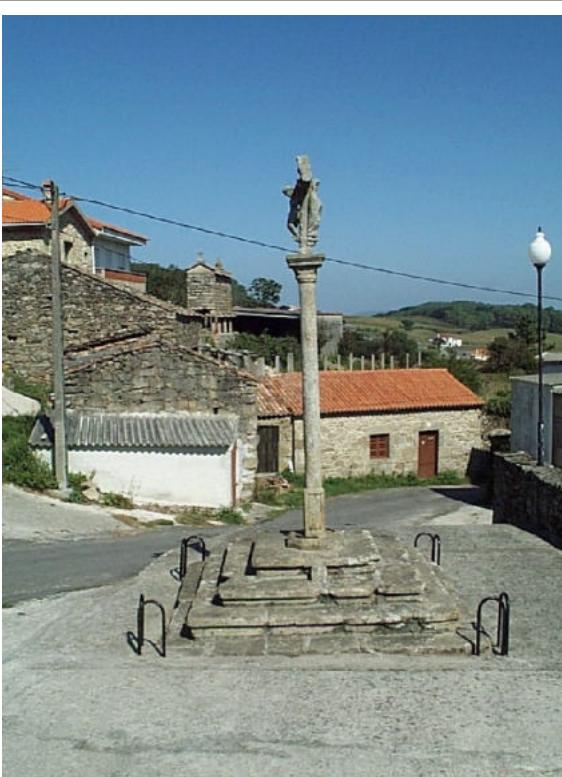
Código do elemento: **01.17**

**Descripción do ben:**  
Ten catro chanzos cadrados. O pé do fuste é de sección cadrada, fuste de sección circular. O capitel é dórico e a cruz é de sección circular, na que se atopan as imaxes da virxe e jesucristo crucificado. Situado diante da Igrexa Parroquial, e un espazo hormigonado, xunto á estrada. Contorno rural formado por edificacións tradicionais e de nova construcción.

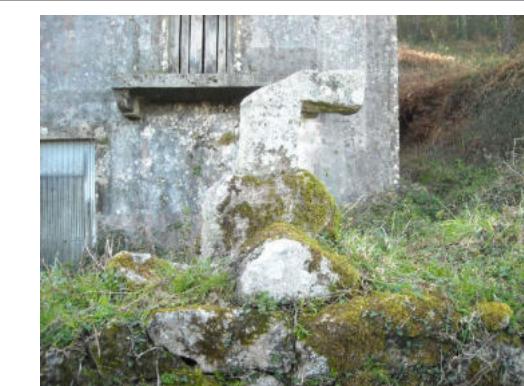
Código do elemento: **01.18**

Estado de conservación:  
**Ruina**

Sinxela cruz de pedra granítica colocada sobre o muro de cachotería de peche dunha parcela. Descansa sobre basa, tamén granítica, de planta cadrada rematada nunha pirámide truncada. Non presenta inscricións. Situada ó bordo dunha estrada local, no núcleo de O Castro de Duio. O seu entorno natural está formado por unha mestura de masas arboradas e campos de cultivo e pradarias.

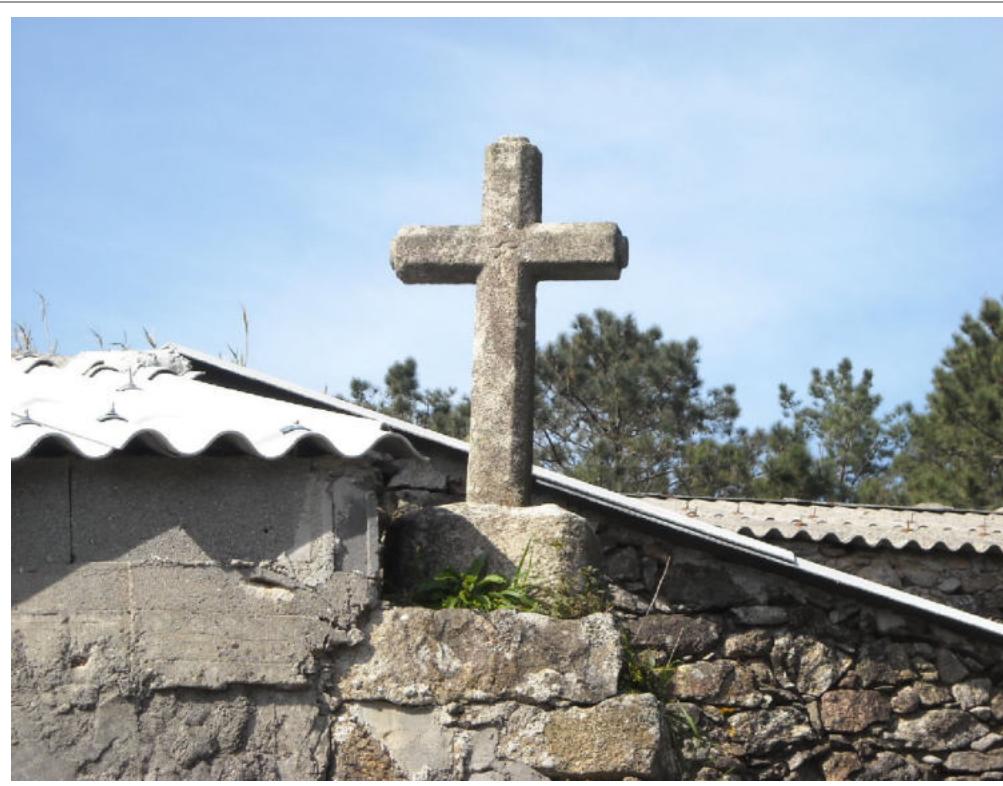
Código do elemento: **01.20**

Sinxela cruz de pedra granítica colocada sobre o muro de cachotería dunha edificación adxectiva. Descansa sobre unha basa, tamén granítica, de planta cadrada. Tódalas arestas da cruz e da basa están achafranadas. Non presenta inscricións. A cruz está situada no núcleo de Denle, no que existen outras construcións catalogadas como hórreos, fontes e casas. A súa contorna natural está formada campos de cultivo e zonas arboradas.

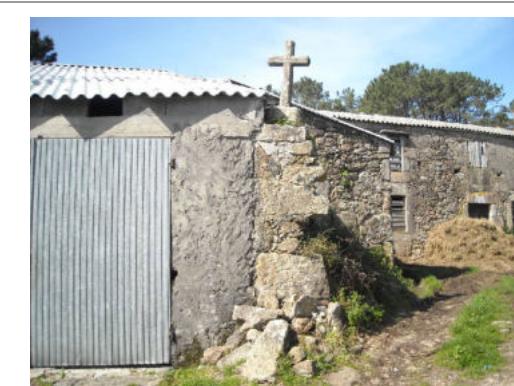
Estado de conservación:  
**Bo**

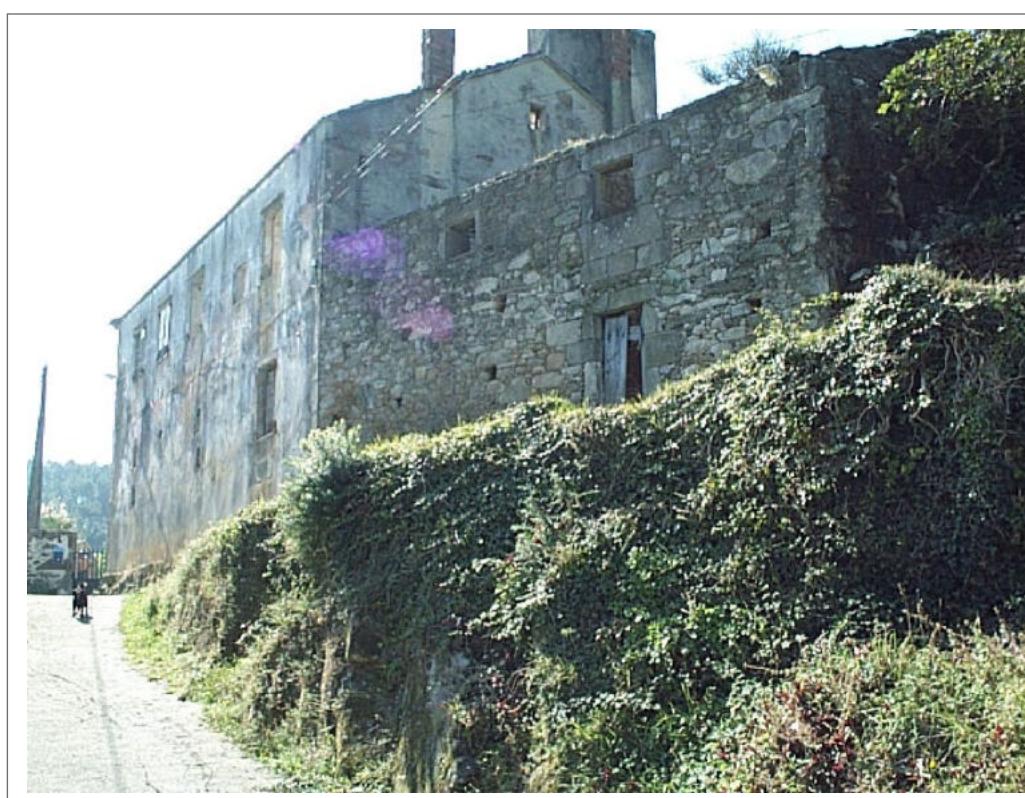
Vivenda en ruínas de planta rectangular con dúas alturas e sen cuberta. Na fachada lateral hai indicios de que a cuberta era a dúas augas. Conserva tres ocos de fachada, dúas na planta alta e un na planta baixa. A mampostería resólvese de forma bastante irregular. Contorno formado por terreos de cultivo, prados, edificacións tradicionais, vivendas unifamiliares, vivendas entre medianeras, edificacións de nova construcción, monte baixo e hortas.

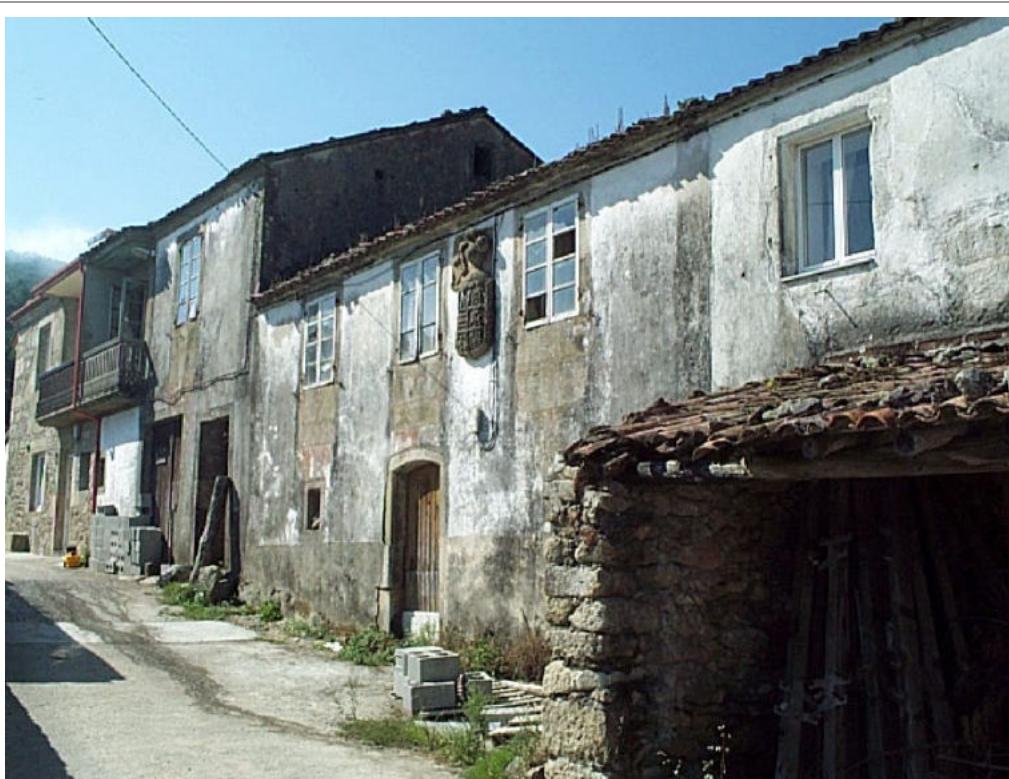
Código do elemento: **01.25**

Vivenda entre medianeiras de planta rectangular de unha altura, ao seu carón e facendo esquina con dúas alturas sitúase o que parece ser unha ampliación do edificio xa que responde ás mesmas características tipolóxicas, o conxunto ten cuberta de tella cerámica a dúas augas. Muros de cachotaría recebada con morteiro de cemento e cal agás nos ocos e peitorís. Fachada principal de tres ocos na planta alta e dúas bufardas na planta baixa, porta de acceso con lintel curvo. Presenta un escudo de armas na planta alta. No volume de dúas alturas disposición de ocos regular. Pódense apreciar dúas chemineas de grande tamaño na cuberta. Na fachada principal pódese apreciar un alpendre abierto acaroado ao muro coa cuberta de tella restaurada. Contorno formado por terreos de cultivo, prados, edificacións tradicionais, vivendas unifamiliares, vivendas entre medianeras, edificacións de nova construcción, monte baixo e hortas.

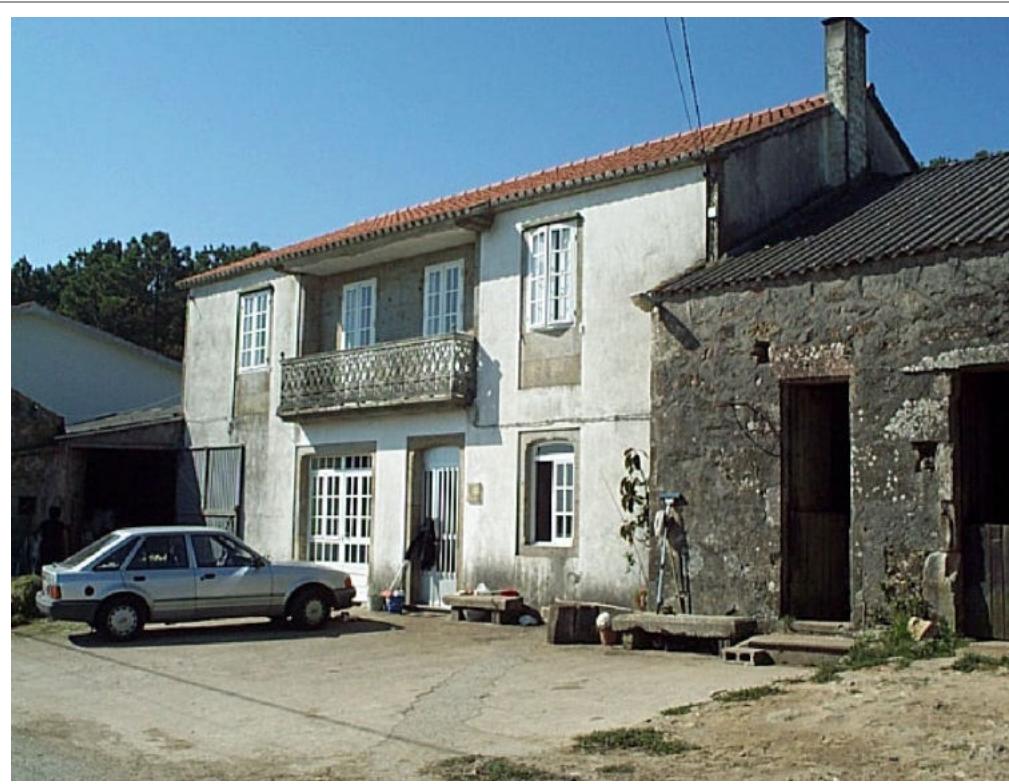
Código do elemento: **01.26**

Cuberta a dúas augas. Planta rectangular con dúas alturas. Fachada principal de catro ocos rectangulares en planta alta e tres en baixa de distintas dimensións, dúas delas son portas de acceso á vivenda. Na planta alta o oco central ten balcón con baranda metálica. Fachada enfoscada e pintada excepto no balcón que segue sendo de sillería. Contorno formado por terreos de cultivo, prados, edificacións tradicionais, vivendas unifamiliares, edificacións de nova construcción, monte baixo e hortas.
