## Catálogo de elementos a protexer ou recuperar

Aprobación provisional e definitiva

Abri 2020

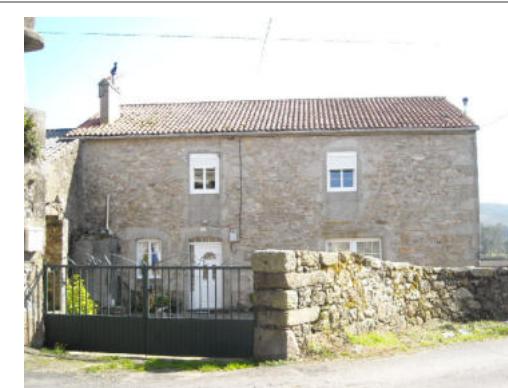
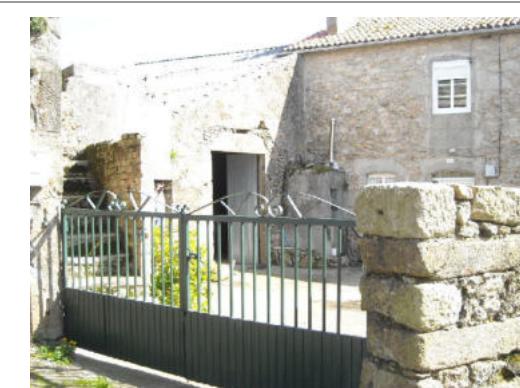
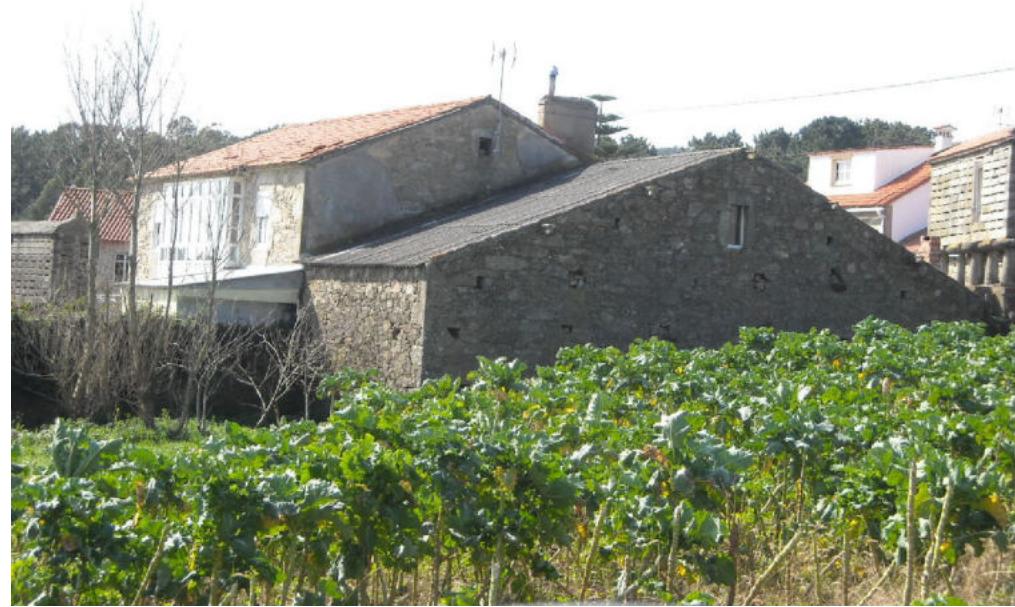
Código do elemento: 01.27

Estado de conservación:  
**Bo**

Vivenda de planta rectangular con dúas alturas e cuberta a dúas augas de tella cerámica cunha gran cheminea nun dos seus laterais. Ocos de fachada rectangulares. Na planta alta hai unha galería que substituíu ao antigo balcón. A carpintería, que orixinariamente era de madeira, foi substituída por aluminio en todos os seus ocos. A mampostería limpouse e encintouse con morteiro de cemento. Cuberta a dúas augas de tella cerámica cunha gran cheminea. Contorno formado por terreos de cultivo, prados, edificacións tradicionais, vivendas unifamiliares, edificacións de nova construcción, monte baixo e hortas.

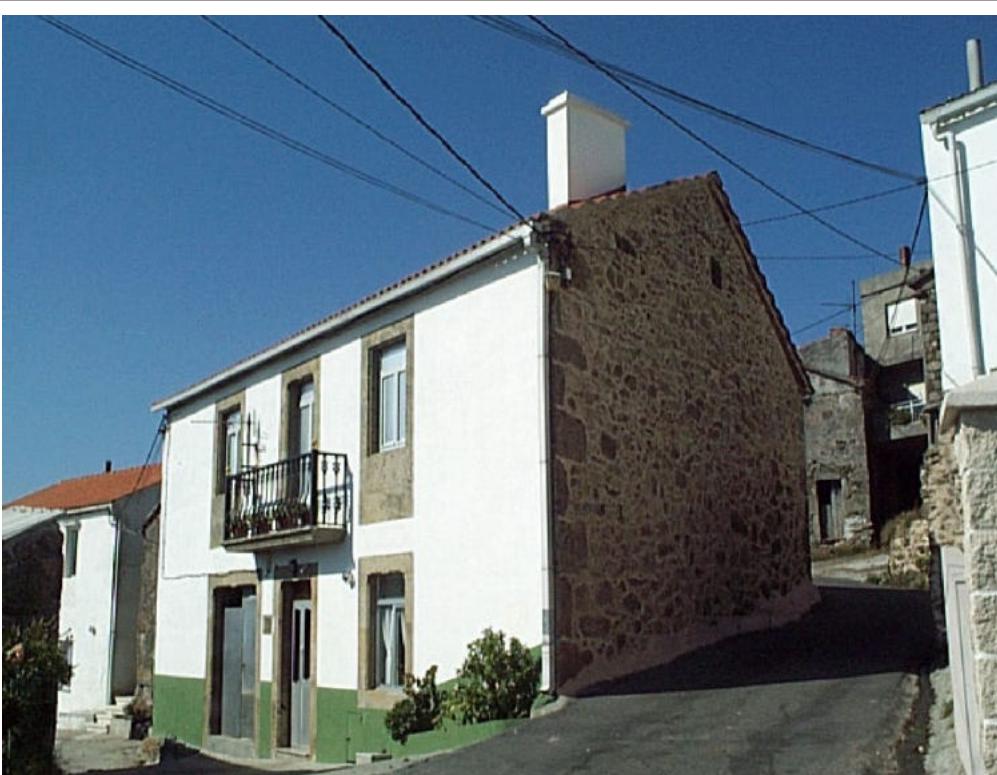
Código do elemento: **01.28**

**Bo**

Vivenda en esquina de forma rectangular con dúas alturas. Cuberta a dúas augas de tella curva cunha gran cheminea. Fachada principal de tres ocos rectangulares por planta, de diferentes dimensións na planta baixa, dúas deles son de acceso á vivenda. Fachada principal enfoscada e pintada, e lateral de mampostería. A carpintería foi substituída por aluminio en todos os seus ocos. Balcón na planta alta con baranda metálica. Contorno formado por terreos de cultivo, prados, edificacións tradicionais, vivendas unifamiliares, edificacións de nova construción, monte baixo e hortas

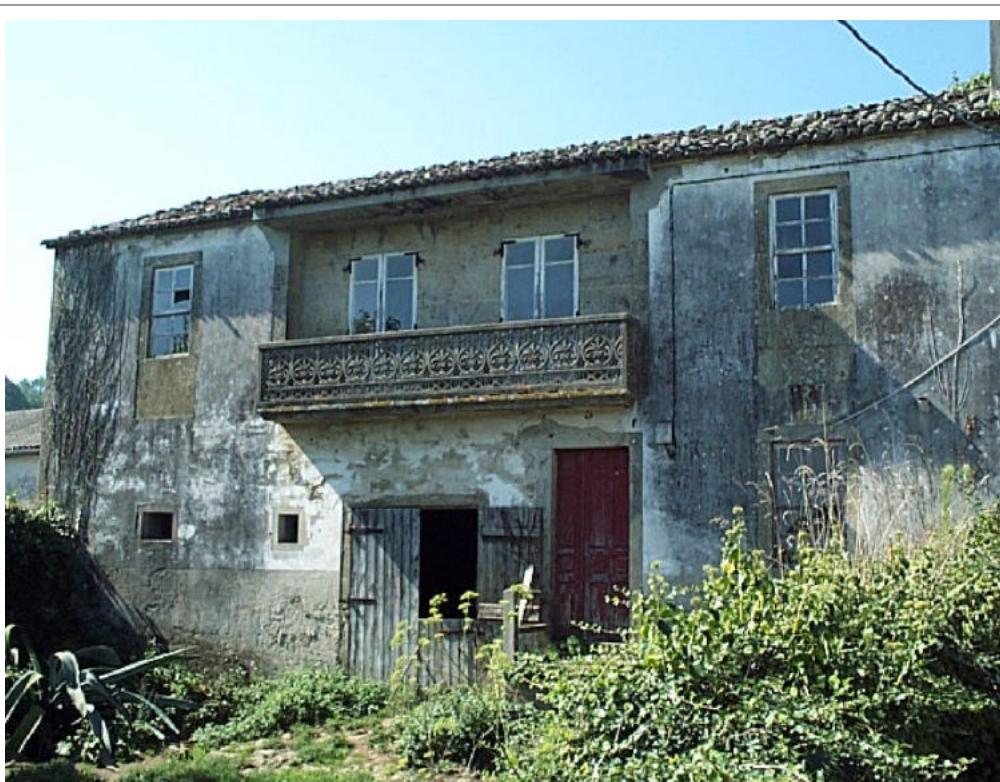
Código do elemento: **01.31**

Estado de conservación:  
**BO**

De planta rectangular. Cuberta a dúas augas de tella plana. Dúas plantas de altura. Fachada enfoscada con morteiro de cemento e cal. Os ocos de fachada na planta alta son catro, os dúas centrais dan paso ao balcón que ten unha baranda de pedra. Carpintería de madeira. Na planta baixa hai cinco ocos de tamaño moi distinto, os dúas centrais son o acceso á casa. Contorno formado por terreos de cultivo, prados, edificacións tradicionais, vivendas unifamiliares, vivendas entre medianeras, edificacións de nova construcción, monte baixo e hortas

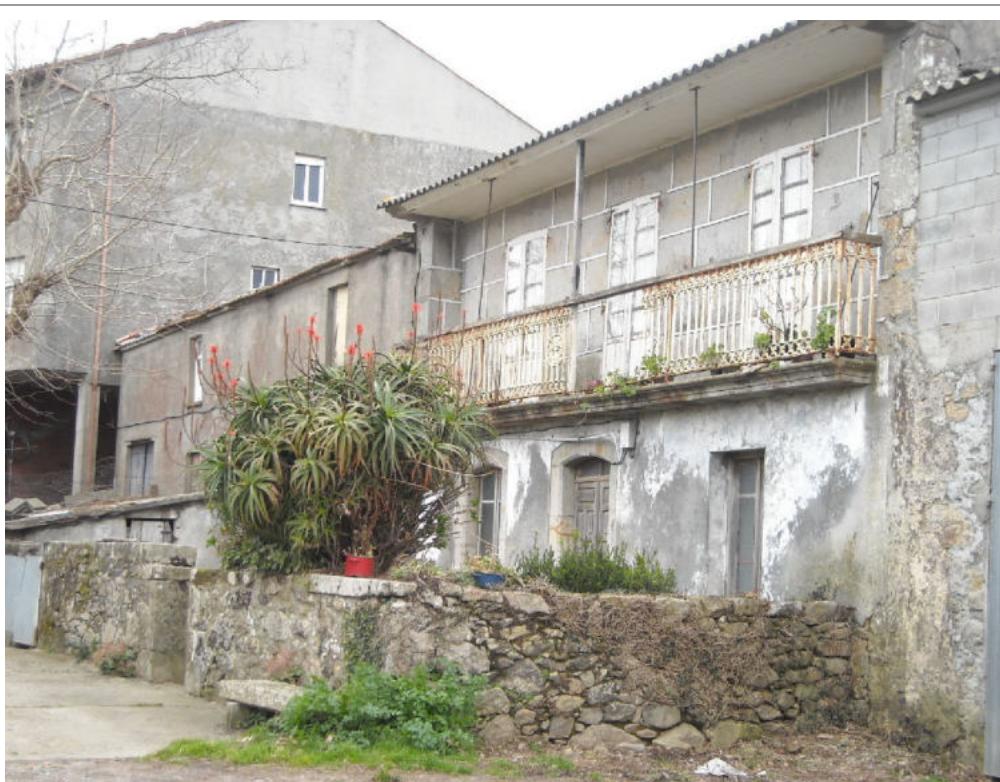
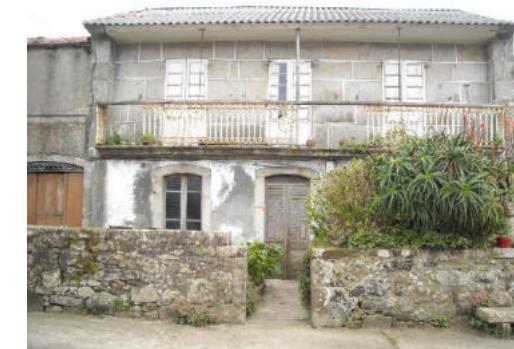
Código do elemento: **01.34**

Estado de conservación:  
**Regular**

Casa de planta rectangular con corredor e de dúas alturas situada entre medianeiras. Está construída con muros de cachotería de granito con elementos de labra más coñadada no perímetro dos ocos (xambas, lumieiras, etc.) e nas arestas. O corredor conséguese voando elementos do muro de carga e dándolle menos espesor ó seu muro de peche, que é de cantería. Os muros de cachotería están revestidos con morteiro e caleados agás nos elementos de labra más fina. A cuberta, que se prolonga ata cubrir o corredor, é a dúas augas con tramo de madeira e cubrición de fibrocemento. Os ocos de fachada son todos alintelados con carpintería de madeira acristalada de varios corpos. Os ocos da planta baixa teñen a lumieira curva. As portas de acceso ó corredor son acristaladas de tipo balcón. A varanda do corredor é de ferro con pasamáns de madeira. O peche da parcela na fronte da vivenda está formado por cachotería de granito. A casa está situada no lugar de San Salvador de Duio, ó pé do Camiño de Santiago que une Fisterra e Muxía. A confornia natural está formada por unha mestura de pradarías e campos de cultivo

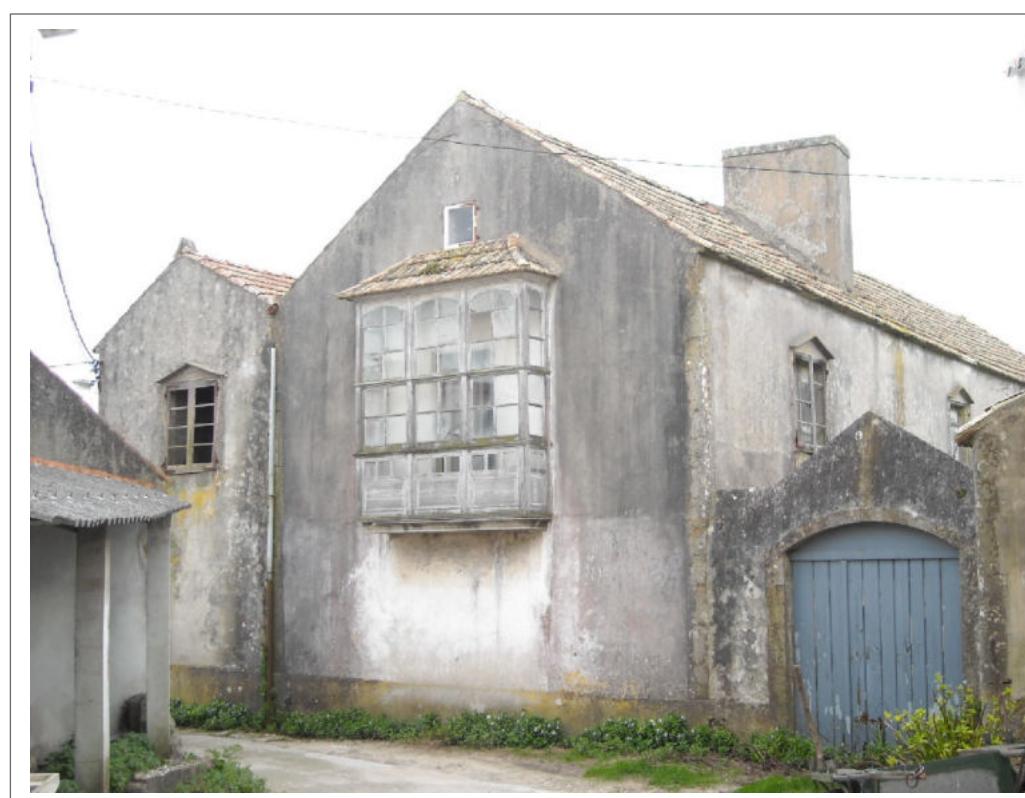
Código do elemento: **01.35**

Casa de dous andares con planta en L acaroada no seu vento sur a outra edificación. Está construída con muros de cachotería de granito con elementos de labra más coidada no perímetro dos ocos (xambas, lumieiras, peitorís, etc.) e nas aristas. Estes muros están revestidos con morteiro e caleados agás nos elementos referidos. A cuberta é a dúas augas para os dous volumes que forman a edificación, con trámado de madeira e cubrición a base de tella cerámica plana. Os ocos de fachada son todos alintelados e con carpintería de madeira. Na parte superior dos ocos destaca a presenza dun tornachuvias que parece dotalos dun frontón triangular. A fachada fronteira presenta unha galería con cuberta propia e carpintería de madeira. As fiestras son abatibles de catro batentes. Enriba da galería dispón dunha pequena fiestra para iluminar o faiado. A casa está situada no lugar de San Salvador de Duio, preto do Camiño de Santiago que une Fisterra e Muxía e rodeada doutras edificacións de carácter tradicional como hórreos, casas, etc. A contorna natural está formada por unha mestura de praderías e campos de cultivo.

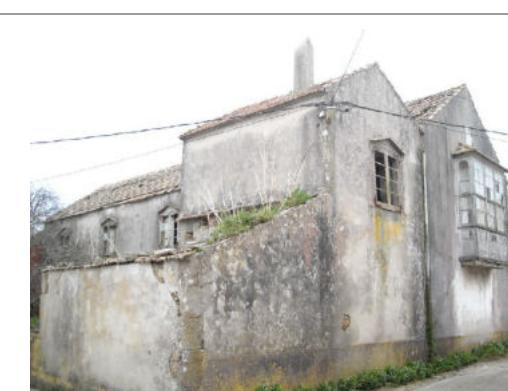
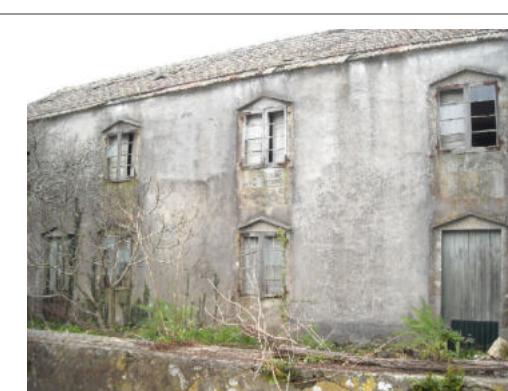
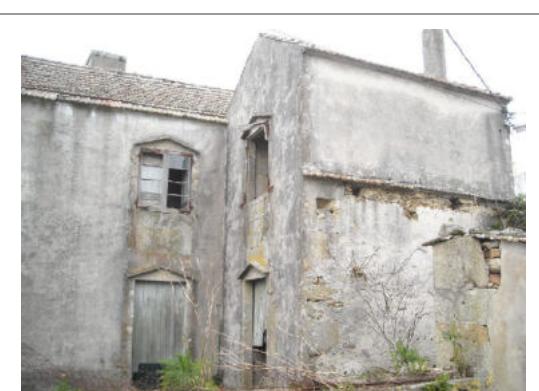
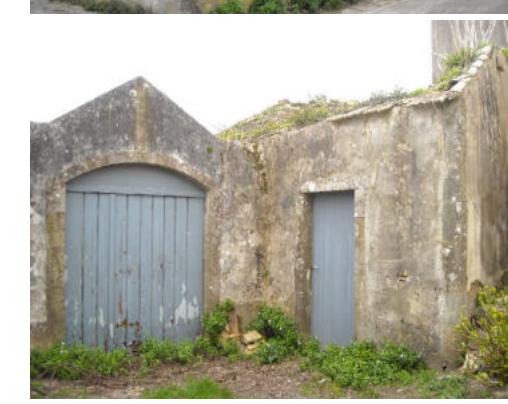
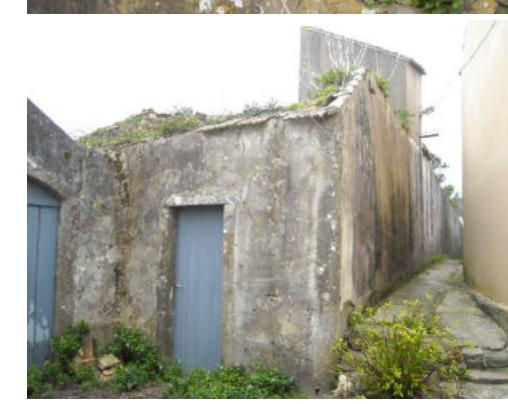
Estado de conservación:  
**Malo**

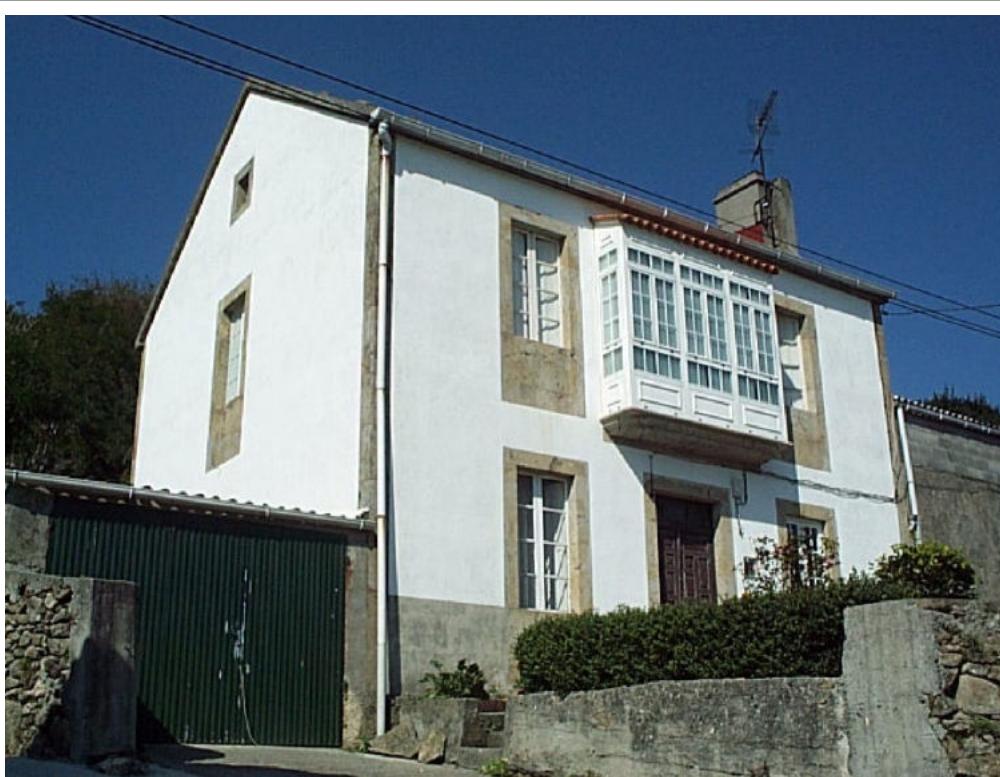
Código do elemento: **01.36**

Estado de conservación:  
**Bo**

Vivenda rectangular de dúas alturas e cuberta a dúas augas con cheminea. Fachada enfoscada e pintada conservando grandes sillares nos ocos da mesma. A fachada principal consta de tres ocos por planta, na alta o oco central é unha galería que veu a substituir ao antigo balcón, e na planta baixa é a porta de entrada á vivenda. Carpintería de madeira. Contorno formado por terreos de cultivo, prados, edificacións tradicionais, vivendas unifamiliares, edificacións de nova construcción, monte baixo e hortas.

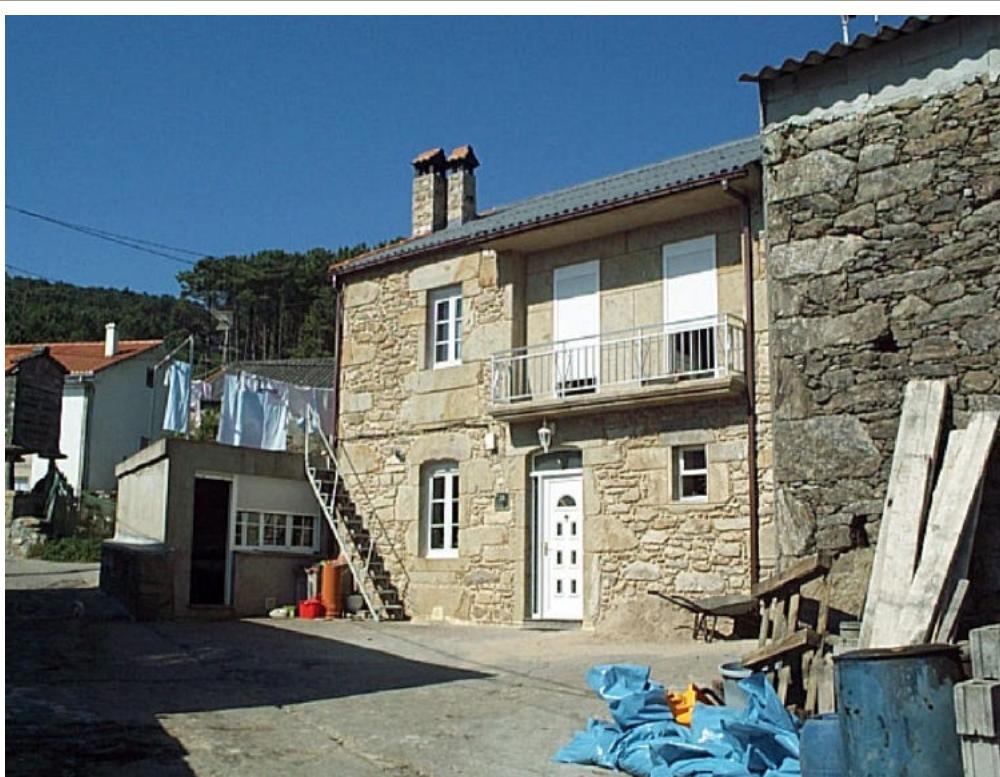
Código do elemento: **01.37**

Estado de conservación:  
**Bo**

Vivenda de recente restauración, con planta rectangular e cuberta a dúas augas con dúas chemineas, dúas alturas e tres ocos rectangulares na fachada principal, con pequeno arco rebaixado na porta principal e nunha das fiestras da planta baixa. A mampostería limpouse e encintado con morteiro cemento de cor terra. Cabe destacar respecto de a cuberta que a súa cubrición colocouse recientemente para substituír a orixinal, posiblemente de tella curva, e esta altera o valor patrimonial da construcción polo que se debería recuperar. Contorno formado por terreos de cultivo, prados, edificacións tradicionais, vivendas unifamiliares, edificacións de nova construción, monte baixo e hortas.

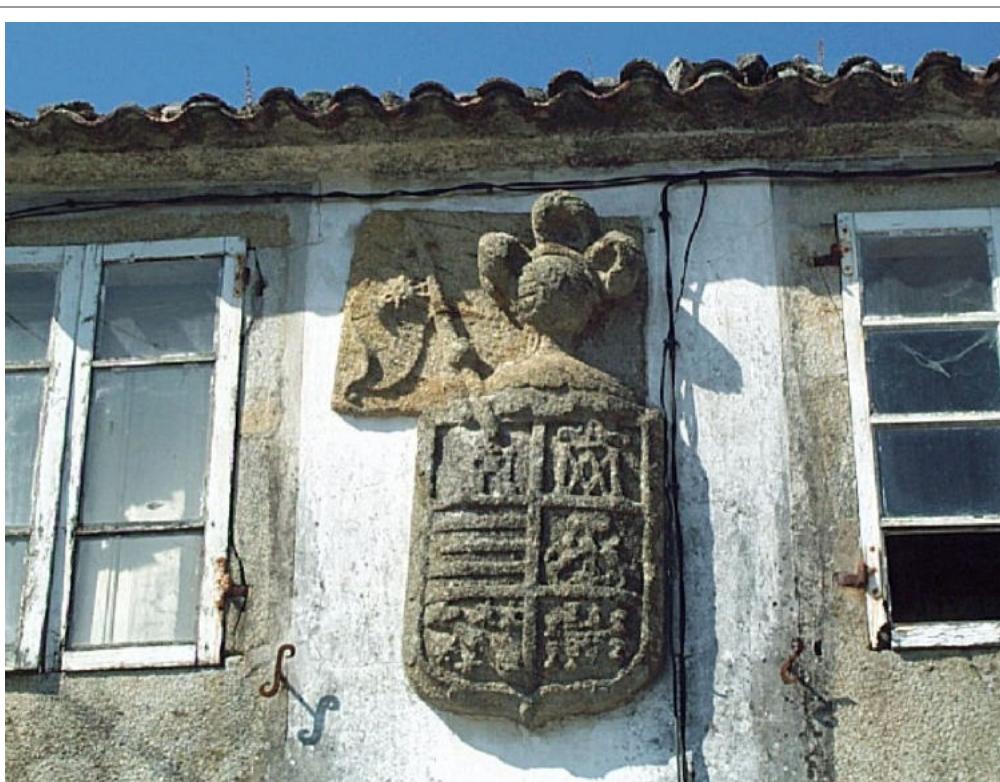
Código do elemento: **01.38**

**Regular**

Escudo situado na planta alta da fachada principal do pazo de Duio da parroquia de Duio. O campo está dividido en seis particóns: na primeira aparece representada unha torre; na segunda aparece a "M" dos Montenegro; na terceira aparecen tres fajas; na cuarta encina de sinople con dous animais cuadrúpedos empinados ao tronco; e na quinta e a sexta non se aprecia a figura representada debido á súa deterioro. Como adorno exterior, contén timbre formado por unha celada de cabaleiro con cimera de plumas que mira á diestra do escudo e bandeira ou estandarte en posición inclinada á dereita. O Pazo está emplazada no lugar de O Castro de Duio nun contorno rural formado por edificacíons tradicionais e de nova construcción rodeadas de campos de cultivo e masas boscosas.

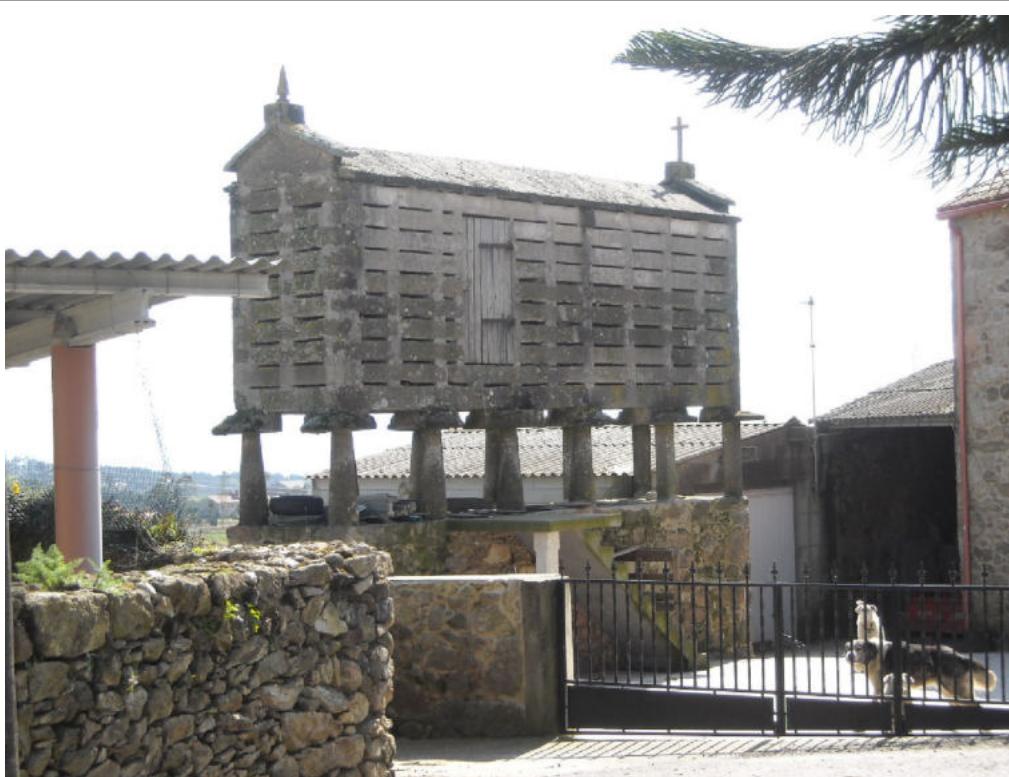
Código do elemento: **01.40**

Hórreo de gran valor tipo arco fisterrán declarado BIC por esta normativa. Soporte macizo de cachotaría de pedra. Levanta un metro aproximadamente enriba do chan. Para o acceso á cámara acaróase unha escala de recente construcción. Sobre o soporte sitúanse seis pares de pés troncocónicos con tornarratos de pedra. Estrutura e doelas de cantería de pedra. O acceso á cámara é a través dunha pequena porta de acceso de madeira. A cuberta é a dúas augas composta por dúas lousas de pedra. O pinche, o gardavento, o remate en pináculo e o remate en cruz latina son de pedra. Forma parte dun conxunto de vivenda tradicional restaurada. Emprázase no núcleo de Denle nunha contorna rural formado por edificacións tradicionais e de nova construcción rodeadas de campos de cultivo e masas boscosas.
